## Fita de costura

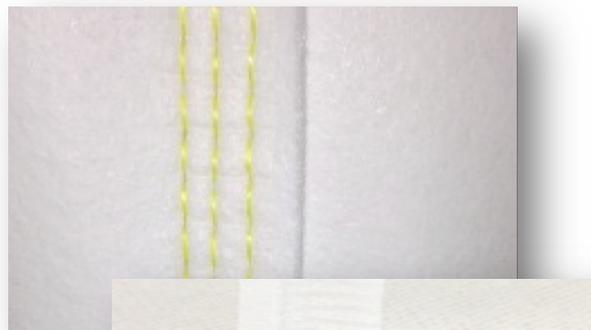
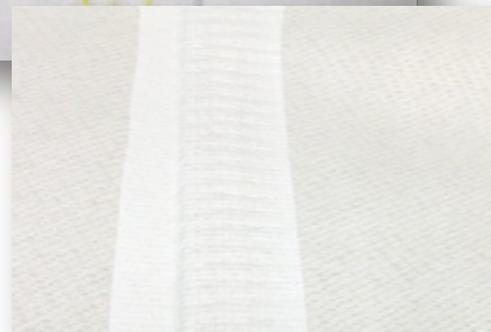
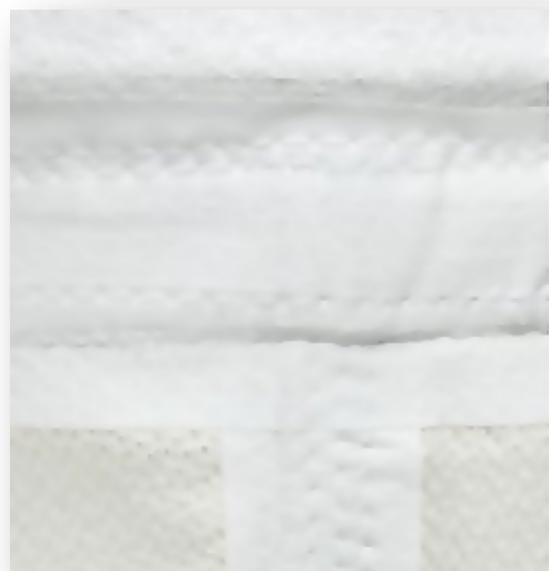
O cliente estava usando um coletor de pó de jato pulsante em uma aplicação na mineração de Caulim. O coletor de pó foi acrescentado a uma linha de produção já existente desse cliente, mas o coletor de pó era totalmente novo: dutos, exaustores, carcaças, mangas de filtro, gaiolas etc. No processamento do cliente, foi introduzida uma quantidade significativamente maior de material de partículas finas (menos de 2,5 microns) através do filtro de manga em comparação com a maioria dos outros coletores em operação. O cliente usou três conjuntos de mangas filtrantes em um período de 3 meses após a entrada em operação do novo equipamento, antes de envolver a Menardi. As mangas estavam falhando devido ao alto diferencial de pressão nos filtros de manga e a desvios de emissão.

Após analisar os dados operacionais do filtro de manga e revisar várias mangas “com falhas”, de dois fornecedores diferentes, começamos a entender a causa das falhas nas mangas filtrantes e no filtro de manga. Parte da nossa solução foi adicionar uma tecnologia de fita de costura nas costuras dos filtros. A fita de costura fornece uma barreira impermeável sobre os furos feitos pela agulha durante a fabricação das mangas filtrantes

As mangas filtrantes Menardi, aprimoradas com a tecnologia de fita de costura, ainda estavam em uso após seis meses. As mangas foram testadas quanto ao desvio de emissão usando um microscópio eletrônico de varredura e não mostraram desvio. As expectativas são de um ciclo de vida útil superior a 1 ano para as mangas filtrantes, minimizando o tempo de inatividade e maximizando a produção.
