Cinta de Costura

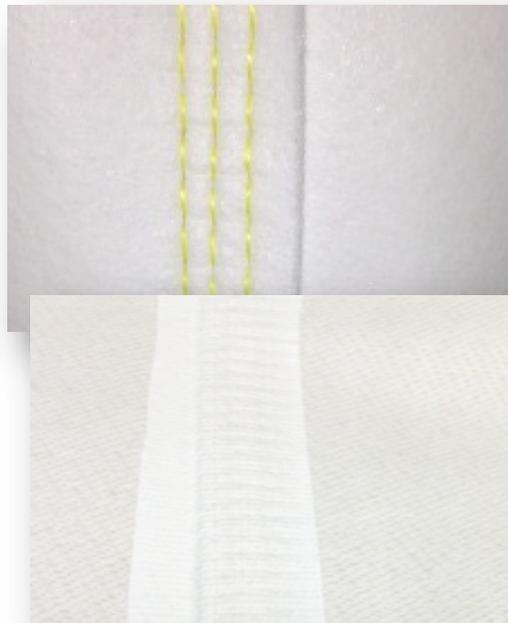
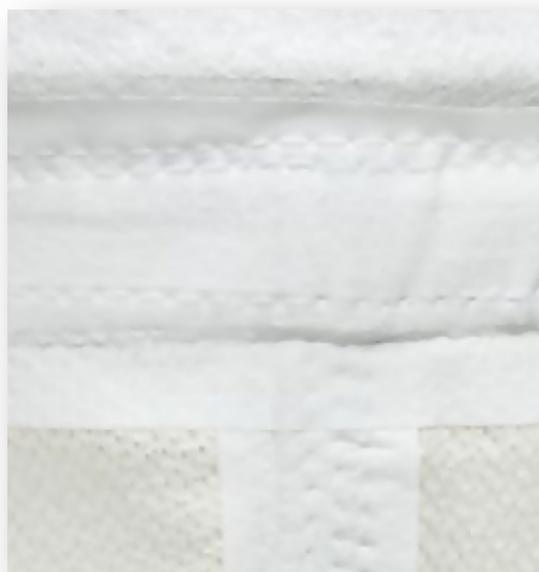
Cliente utilizando un colector de polvo pulse jet en una aplicación minera de caolín. El colector de polvo fue una adición a una línea de producción existente para este cliente, pero el colector de polvo era completamente nuevo: conductos, campanas, cubiertas, jaulas de filtro etc. Los procesos del cliente introdujeron una cantidad significativamente superior de material particulado fino (menos de 2.5 micrómetros) a través de la manga en comparación a la mayoría de otros colectores en servicio. El cliente usaba tres sets de bolsas de filtro en un período de tres meses desde el inicio del nuevo equipo, antes de involucrar a Menardi. Las bolsas estaban fallando debido al alto diferencial de presión en las mangas y el paso de las emisiones.

Después de revisar los datos de funcionamiento de la manga y revisar las muchas mangas con “fallas” de dos diferentes proveedores empezamos a comprender el método de falla de las bolsas de filtro y la manga. Parte de nuestra solución fue añadir una tecnología de cinta de costura a las costuras cosidas de los filtros. La cinta de costura proporciona una barrera impermeable encima de los agujeros de la aguja que se hacen durante la manufactura de las bolsas del filtro.

Las bolsas de filtro de Menardi que han sido mejoradas con la tecnología de cinta de costura estaban en funcionamiento después de seis meses. Las bolsas fueron analizadas por el paso de emisiones usando un microscopio electrónico de barrido y no mostró paso. Las expectativas son de obtener un ciclo de vida de más de 1 año en las bolsas de filtro, minimizando el tiempo de inactividad y maximizando la producción.
